Untersuchung der Schadensursache an einer korrodierten und gebrochenen Injektionsrohrleitung einer Tieflochbohrung

Beispielbilder

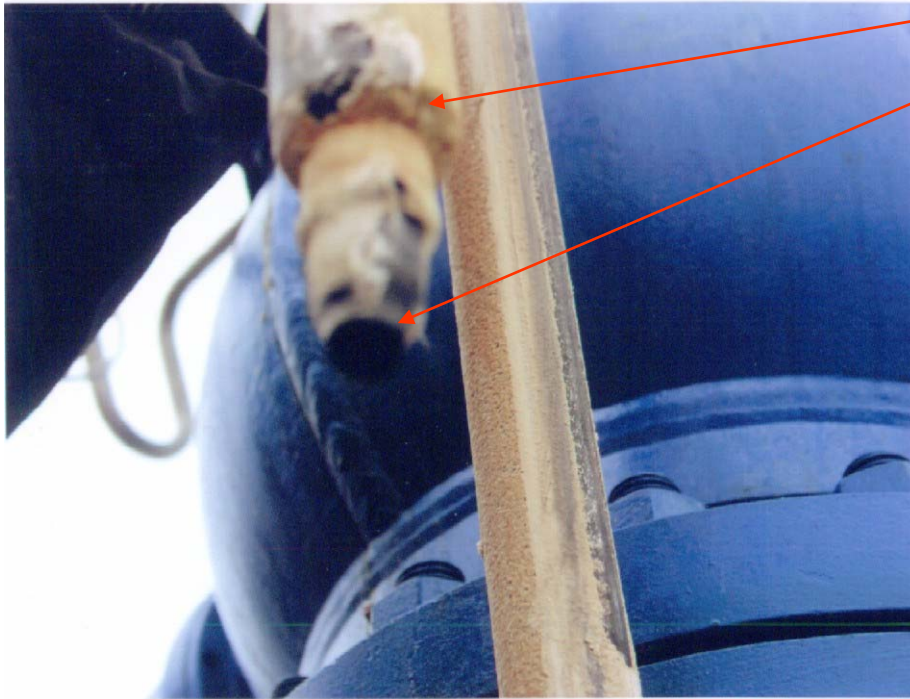
Schweißstelle

Bruch nach ~ 6m Tiefe, optisches Aussehen deutet auf eine Brucheinschnürung hin.

Bruch des Injektionsrohres ~ 6 Meter unterhalb des Messungsnullpunktes

Vermutliche Lochkorrosion des Injektionsrohres in einer Tiefe von etwa 120 Meter.

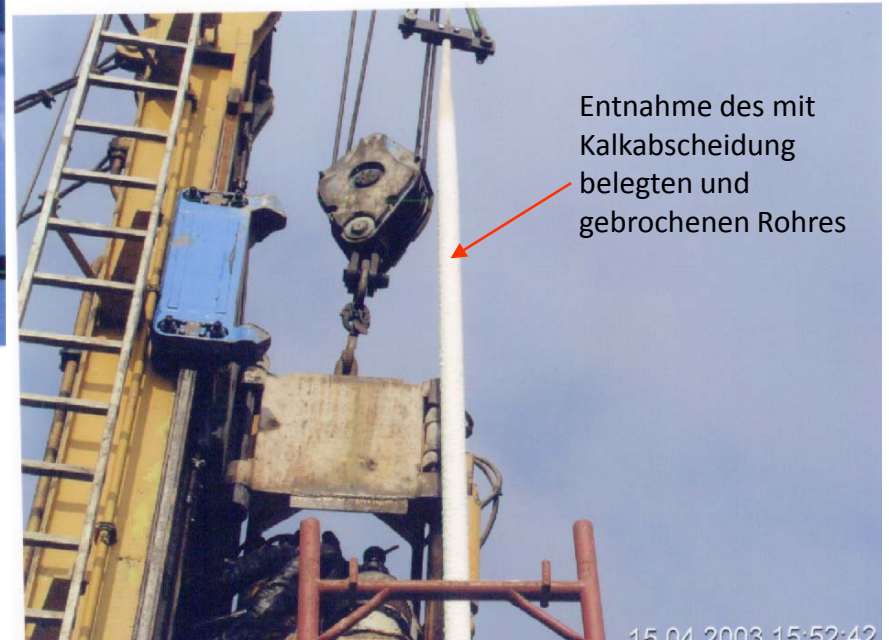
Entnahme des mit Kalkabscheidung belegten und gebrochenen Rohres

Bergung des von Kalk belegten Injektionsrohres

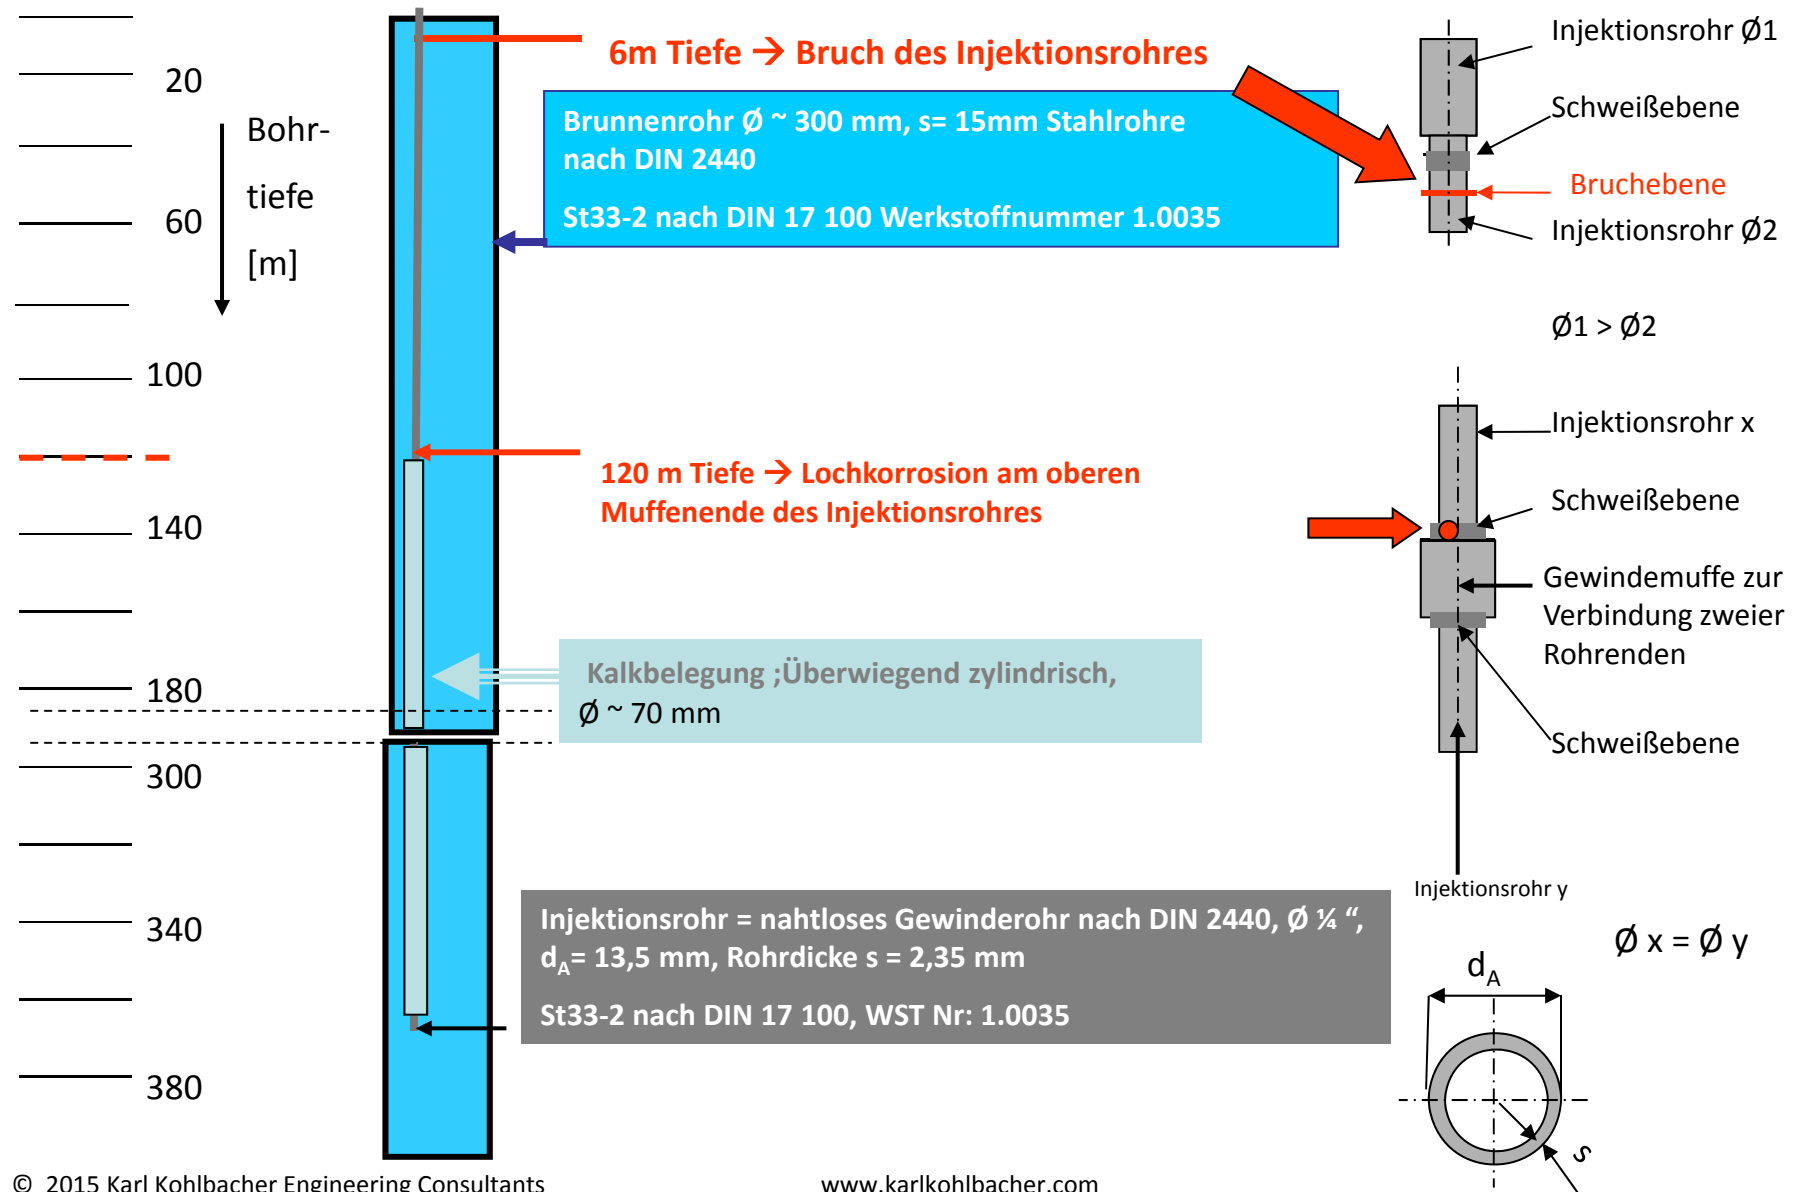
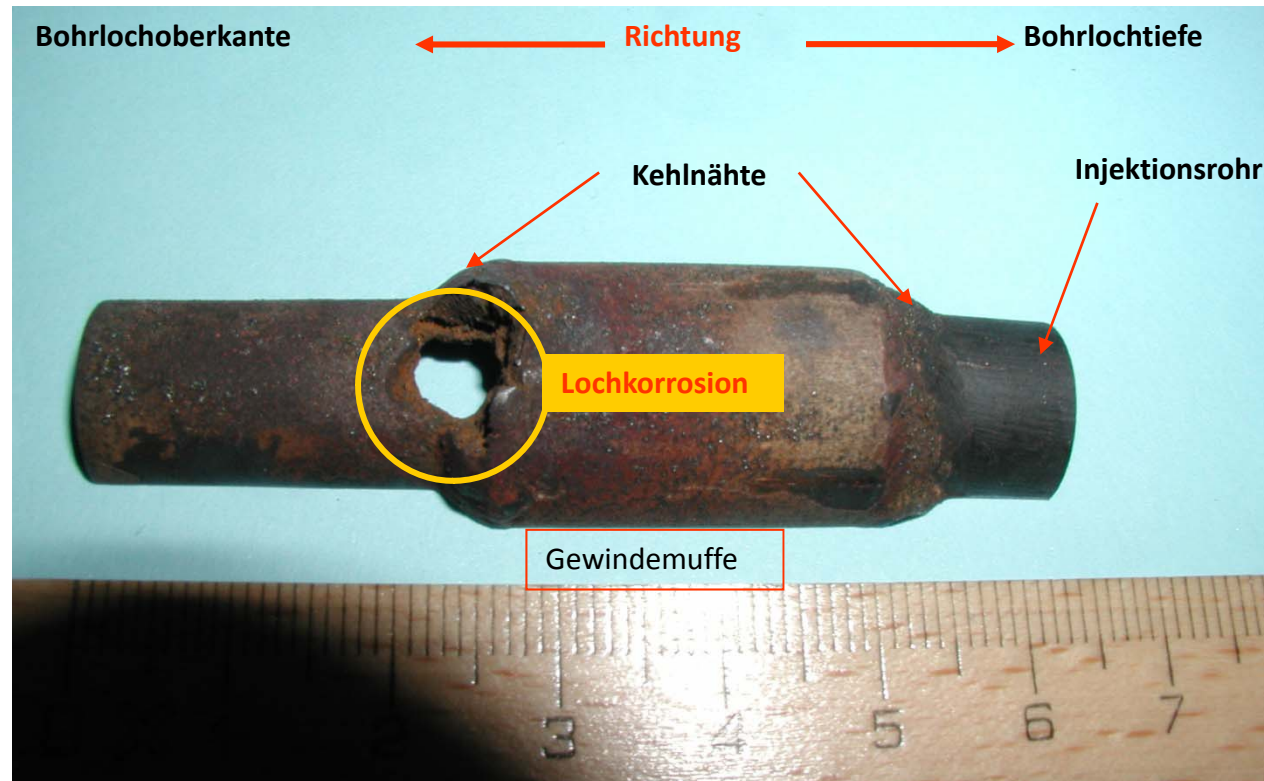
Darstellung der Verbindungen der Injektionsrohre – Gewindemuffe mit vorhandenem Lochfraß

Halbschnitt der Rohrverbindung Gewindemuffe mit Kehl­nähten an den jeweiligen Muffenenden (Innenansicht)

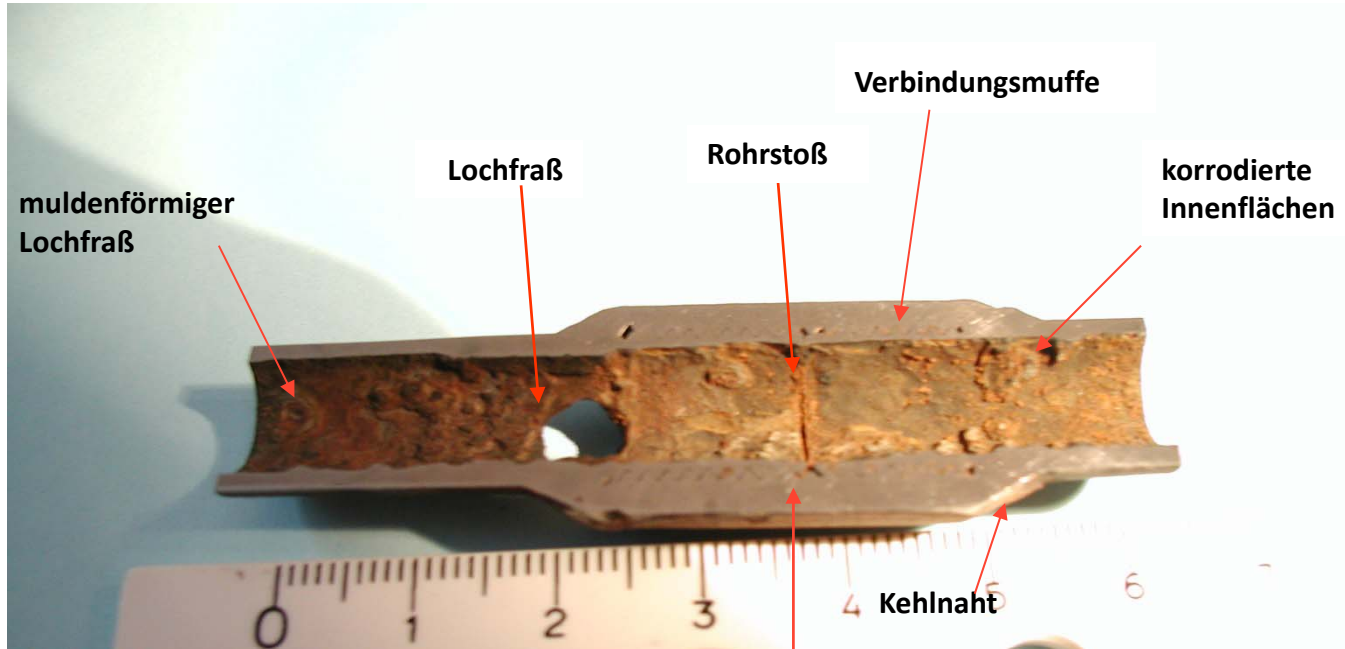
Bohrlochoberkante ← **Richtung** → Bohrlochtiefe

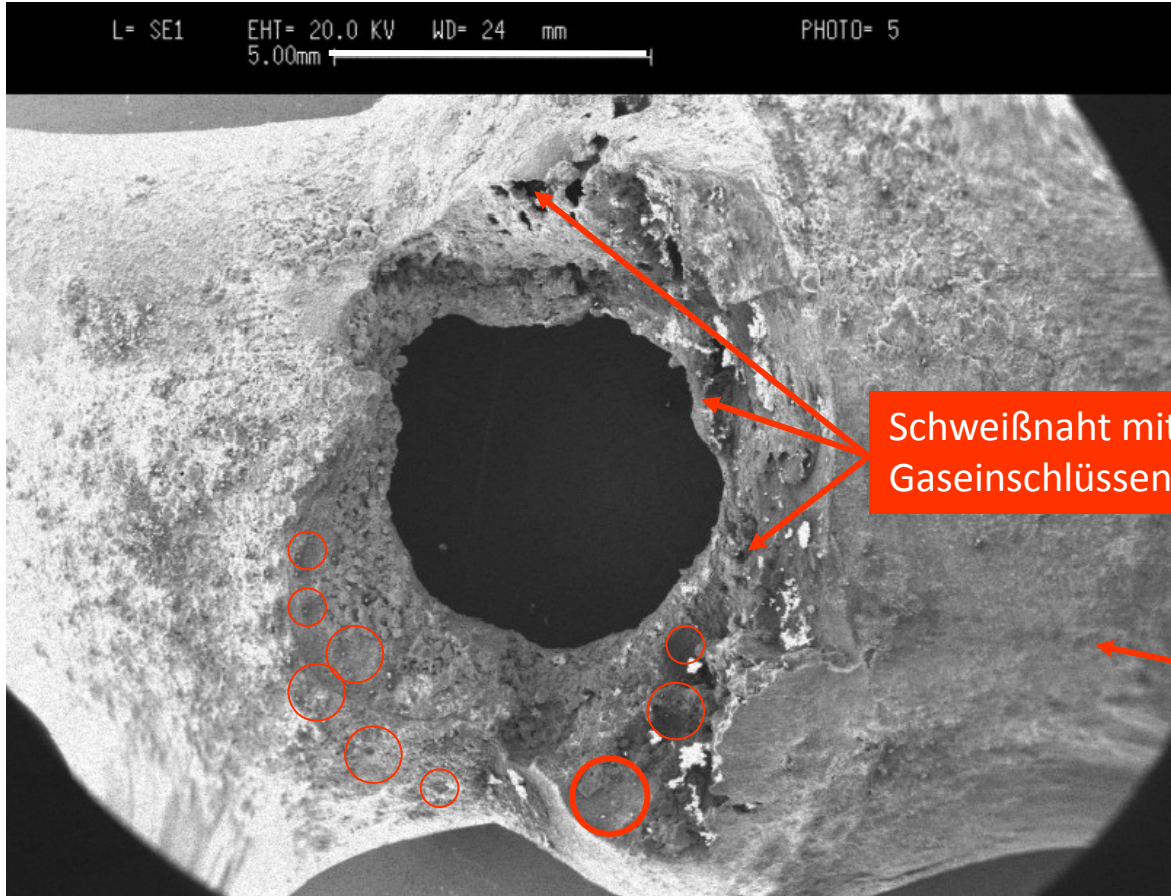
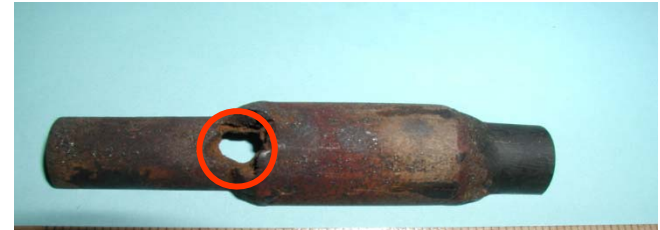
Schweißnaht mit gehäuften Gaseinschlüssen

äußere Rohroberfläche

schalenartige Strukturen von Gasblasen im Schweißnahtbereich

Bohrlochoberkante ← Richtung → Bohrlochtiefe

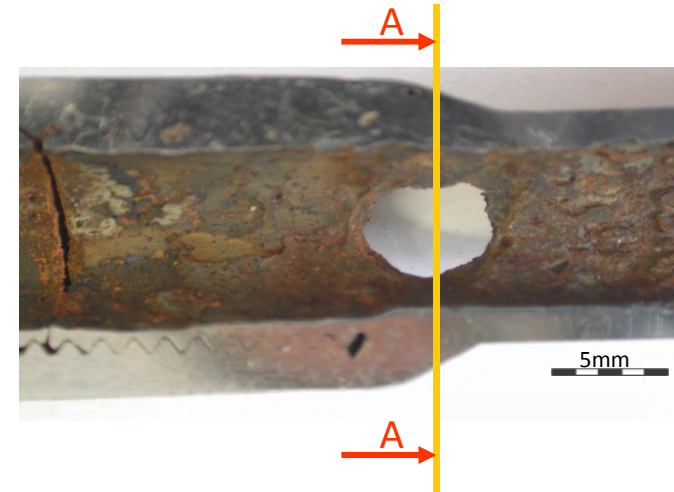
Schliffebene AA

Querschnitt des Injektionsrohres
